Asbestinventarisatetest

Rozenlaan 18, 3930 Hamont-Achel

Attestnummer : 20240116-000322.000

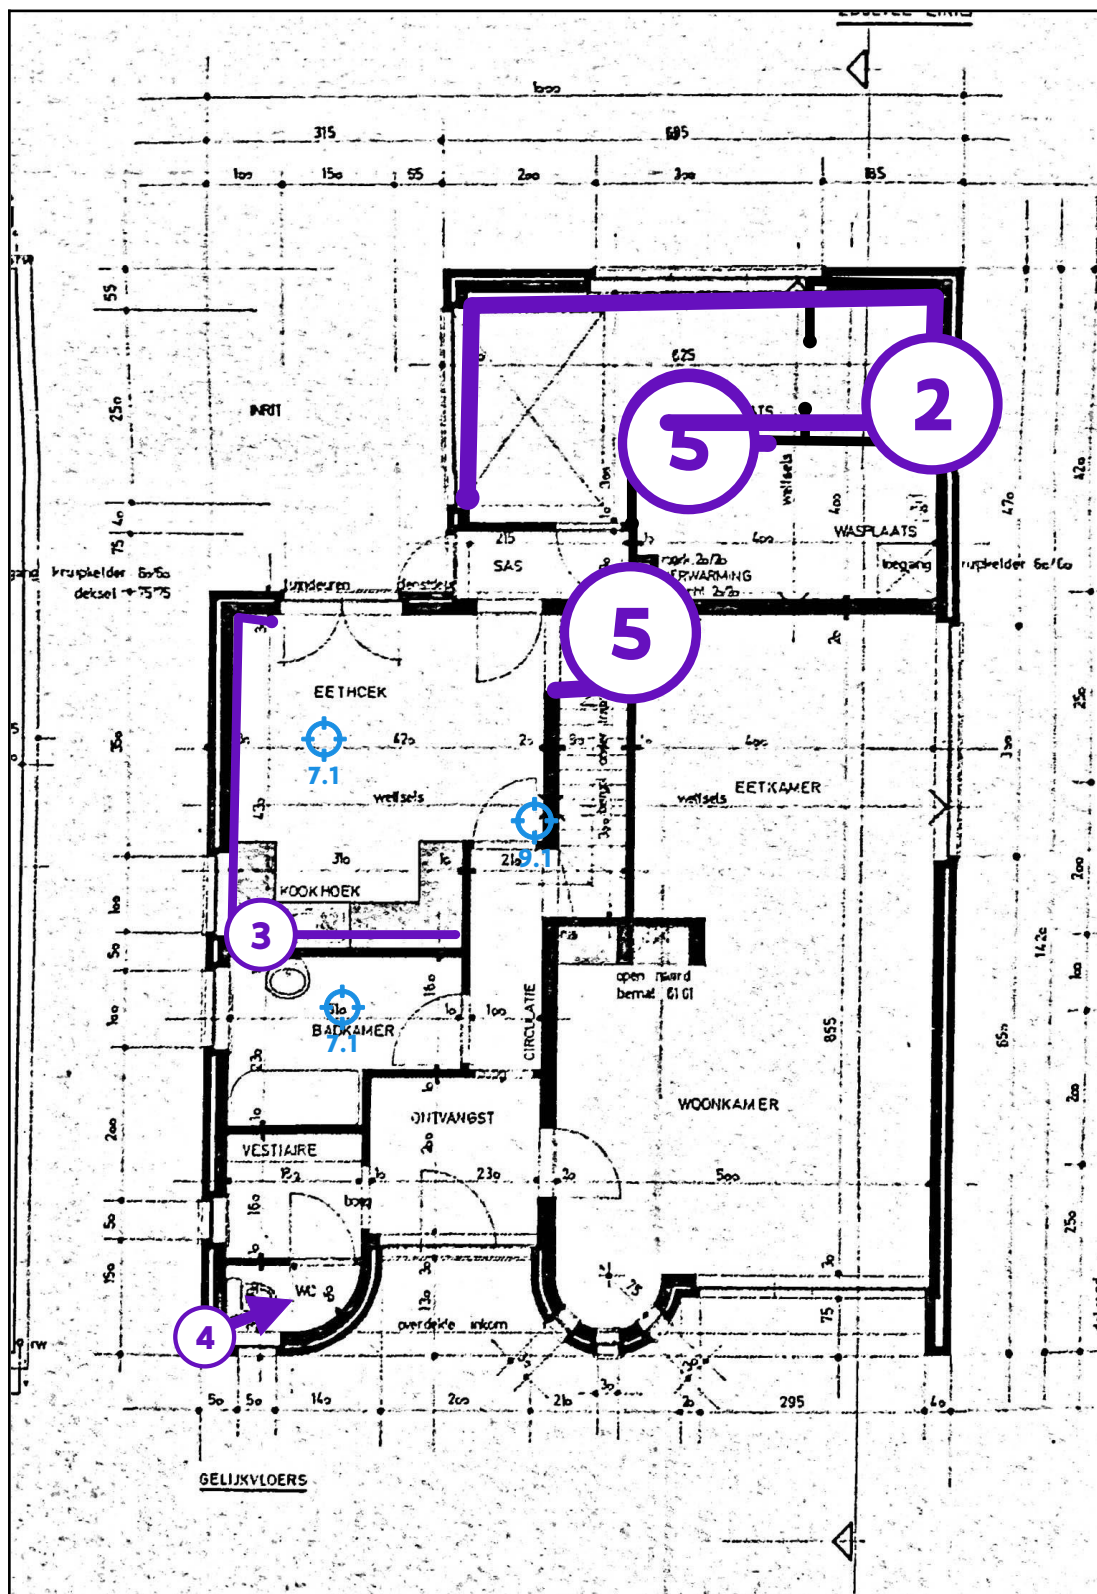
Plan 1.1: Plan Benedenverdieping

2. Faiencetegels doucheruimte beneden	Advies	-
3. Faiencetegels keuken	Advies	-
4. Faiencetegels toilet	Advies	-
5. Massal deurdorpels	Advies	-
7. Pleisterwerk plafonds	Geen asbest	-
7.1 Code: ABP/240104/M2	Mengmonster	-
9. Pleisterwerk muren	Geen asbest	-
9.1 Code: ABP/240104/M1	Mengmonster	-

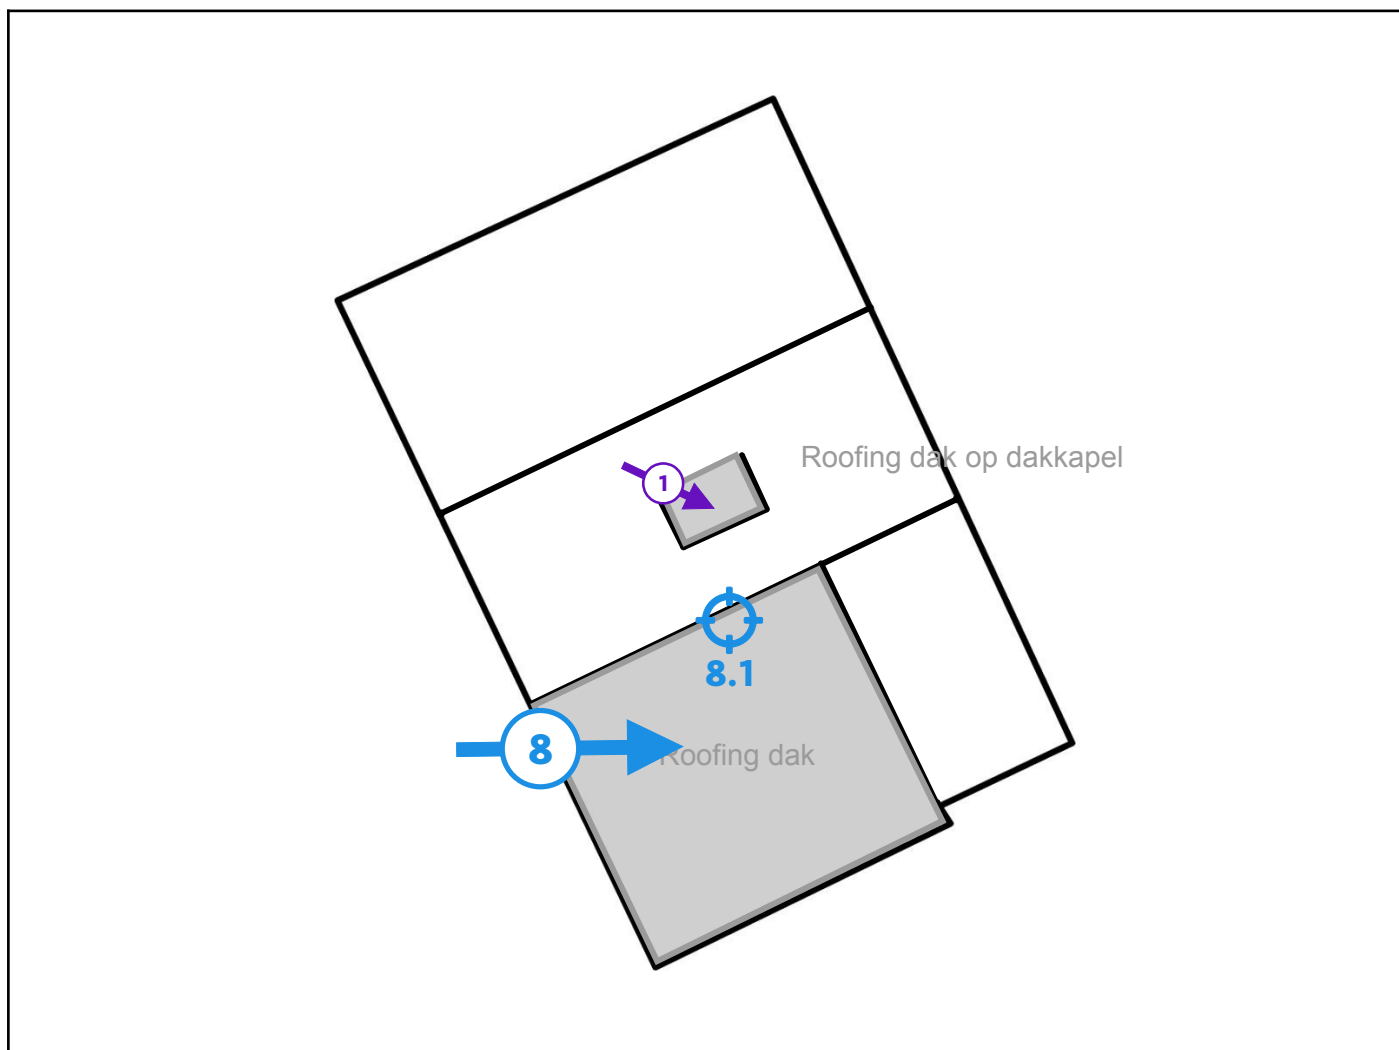
Plan 1.2: Hoofdgebouw plan

Beschrijving	Type	Actie
1. Roofing dakkapel	Beperking	-
8. Roofing plat dak aanbouw	Geen asbest	-
8.1 Code: ABP/240104/3	Puntmonster	-

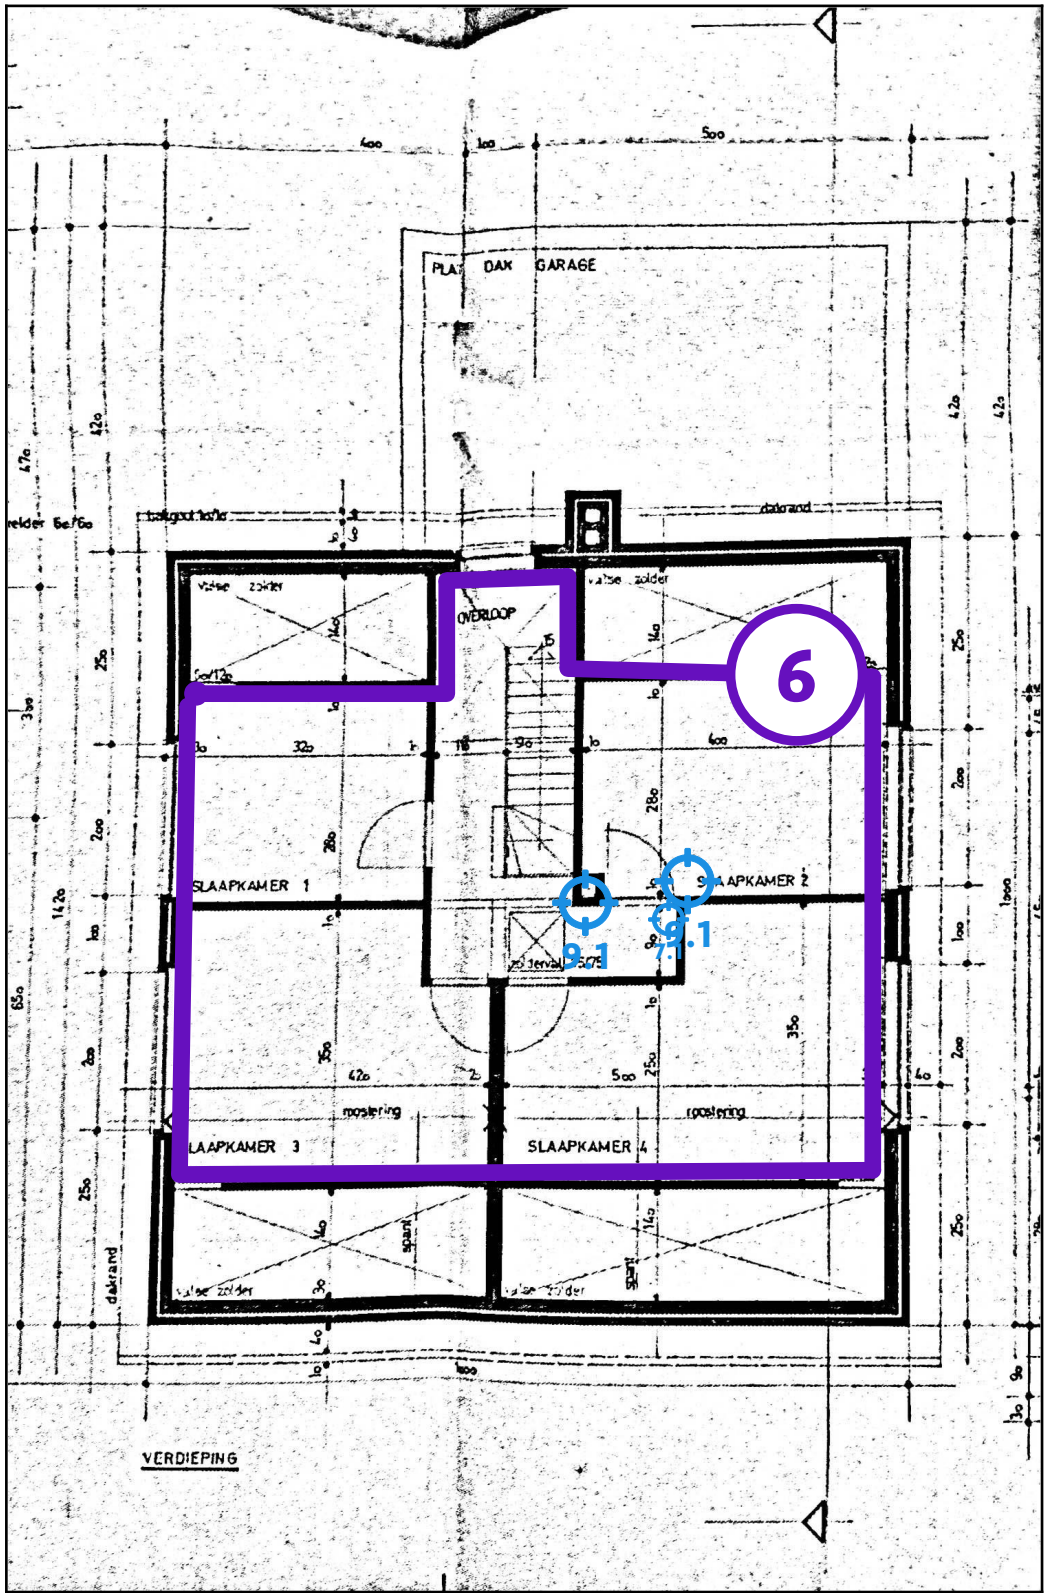
Plan 1.3: Plan bovenverdieping

6. Verlijming vloerbekleding boven	Advies	-
7. Pleisterwerk plafonds	Geen asbest	-
7.1 Code: ABP/240104/M2	Mengmonster	-
9. Pleisterwerk muren	Geen asbest	-
9.1 Code: ABP/240104/M1	Mengmonster	-

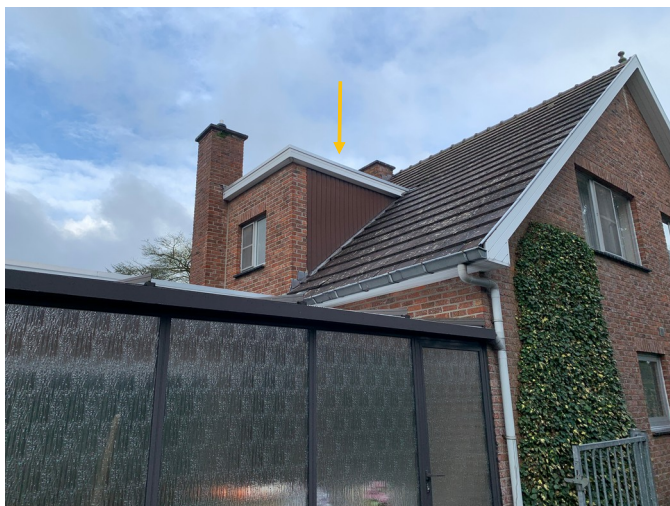
Situeringfoto

Permanente beperking

Reden: Het te onderzoeken materiaal situeert zich hoger dan 3,50 m te rekenen vanaf een veilige ondergrond

Uitleg van de asbestdeskundige: Niet bereikbaar voor inspectie

(Asbest)materiaal	Dak- en gevelbekleding - Roofing
Karakterisatie	Asbest (verdacht)
Primaire drager	Plat dak

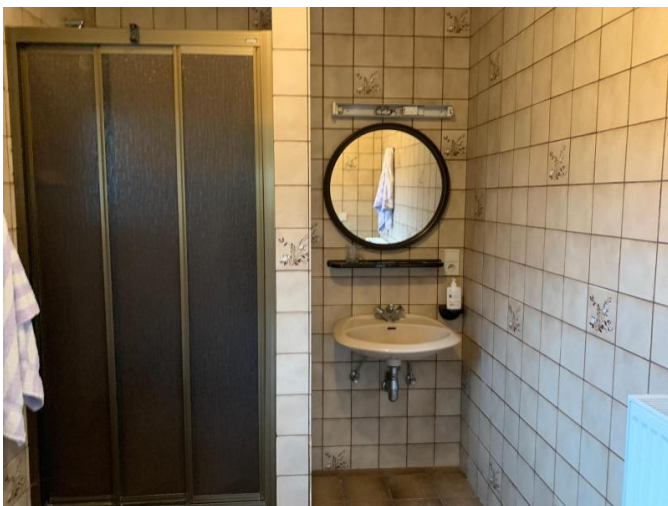
Achterkeuken met doucheruimte volledig betegeld met kleine faiencetegels

Identificatiemethode	Redelijk vermoeden
Primaire drager	Binnenwand
(Asbest)materiaal	Prefab - afwerking - Tegel
Bindmiddel	Lijm
Gebondenheid bindmiddel	Hecht

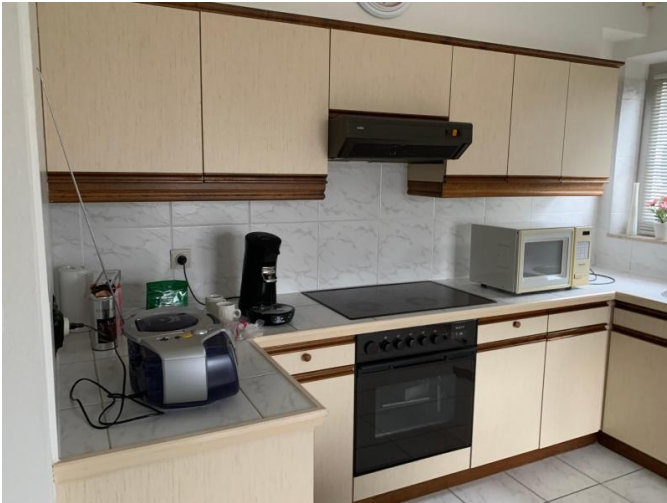
Redelijk recente tegels als wandbekleding boven het aanrecht.

Identificatiemethode	Redelijk vermoeden
Primaire drager	Binnenwand
(Asbest)materiaal	Prefab - afwerking - Tegel
Bindmiddel	Lijm
Gebondenheid bindmiddel	Hecht

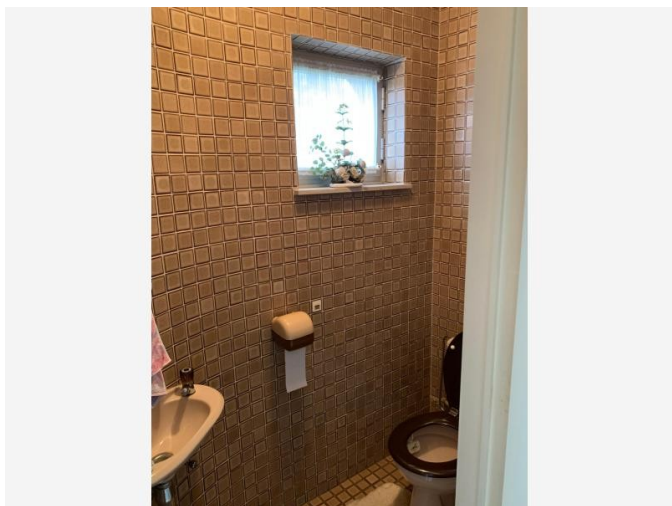
In het toilet zijn de muren tot het plafond getegeld met kleine tegels.

Identificatiemethode	Redelijk vermoeden
Primaire drager	Binnenwand
(Asbest)materiaal	Prefab - afwerking - Tegel
Bindmiddel	Lijm
Gebondenheid bindmiddel	Hecht

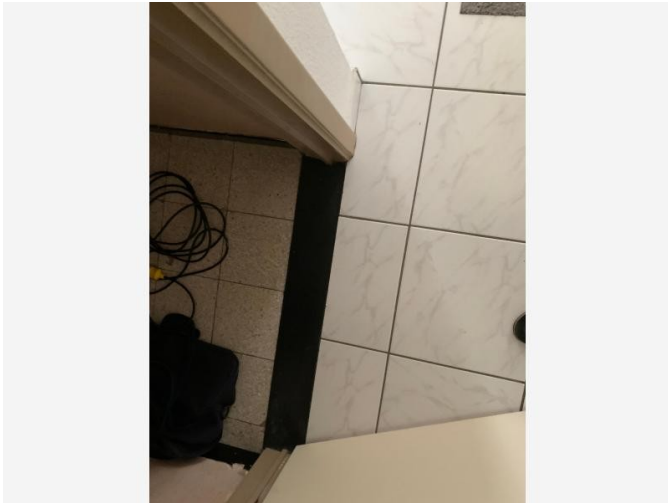
Op drie plaatsen in de woning komen deurdorpels voor waarvan een ernstig vermoeden dat het massal betreft. Staalname zonder onherstelbare schade niet mogelijk.

Identificatiemethode	Redelijk vermoeden
Primaire drager	Vloer
(Asbest)materiaal	Plaat, paneel, tablet - Type Massal
Bindmiddel	Kunststof of -hars
Gebondenheid bindmiddel	Hecht

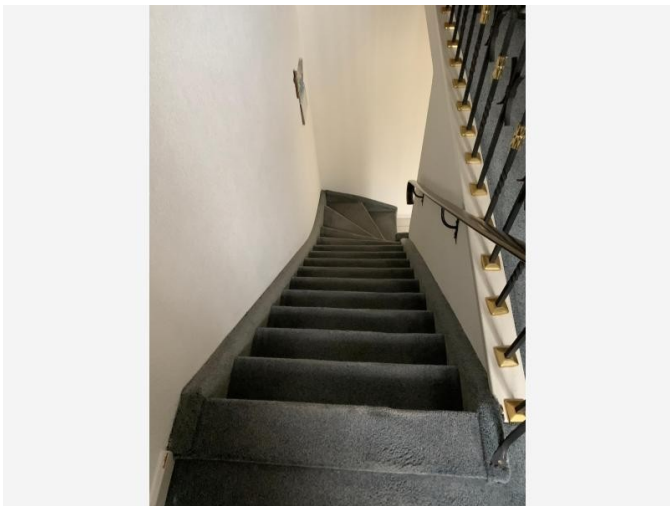
Controle uitgevoerd ter hoogte van de verwarmingsbuizen. Daar ligt de vloerbekleding los. Op de trap en in de deurovergangen is de vloerbekleding verlijmd. Staalname niet mogelijk zonder onherstelbare schade.

Identificatiemethode	Redelijk vermoeden
Primaire drager	Vloer
(Asbest)materiaal	In-situ afwerkingslagen - Lijm laag
Bindmiddel	Lijm
Gebondenheid bindmiddel	Hecht

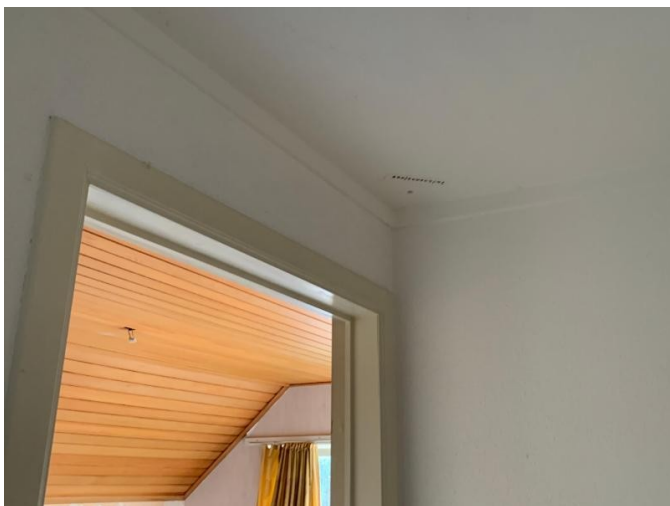
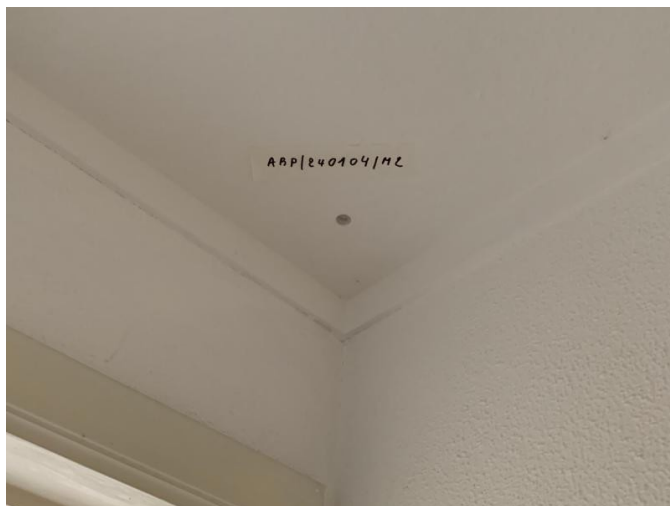
Geen asbest

#	Type	Referentie	Resultaat
7.1	Mengmonster	ABP/240104/M2	Geen asbest

Beschrijving	Pleisterwerk plafonds
Omgeving	Binnen
Primaire drager	Plafond

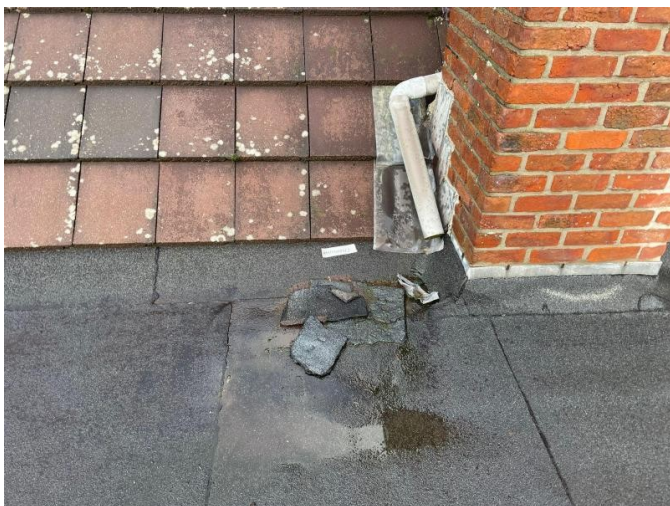
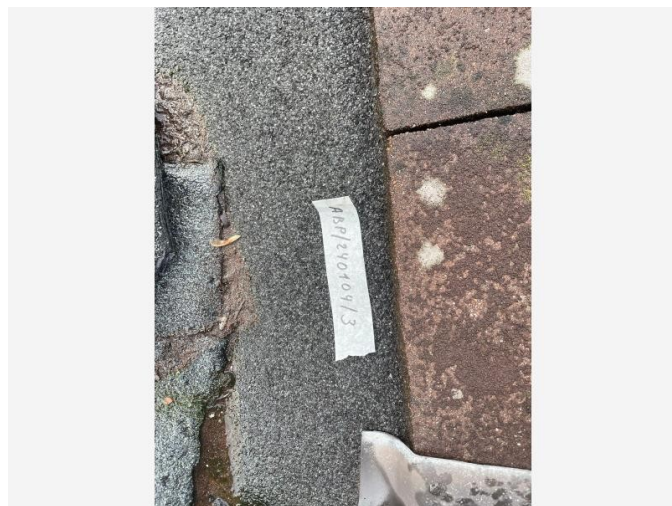
Fiche 8: Roofing plat dak aanbouw

Geen asbest

#	Type	Referentie	Resultaat
8.1	Puntmonster	ABP/240104/3	Geen asbest

Beschrijving	Roofing plat dak aanbouw
Omgeving	Buiten
Primaire drager	Plat dak
Bindmiddel van materiaal	Bitumen (roofing, teer, asfalt)

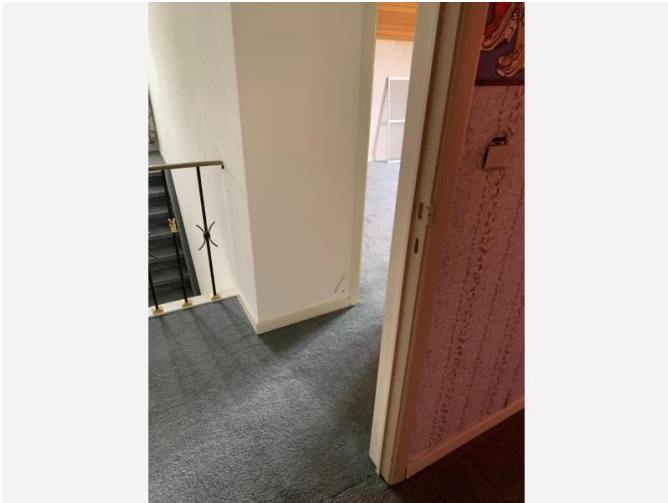
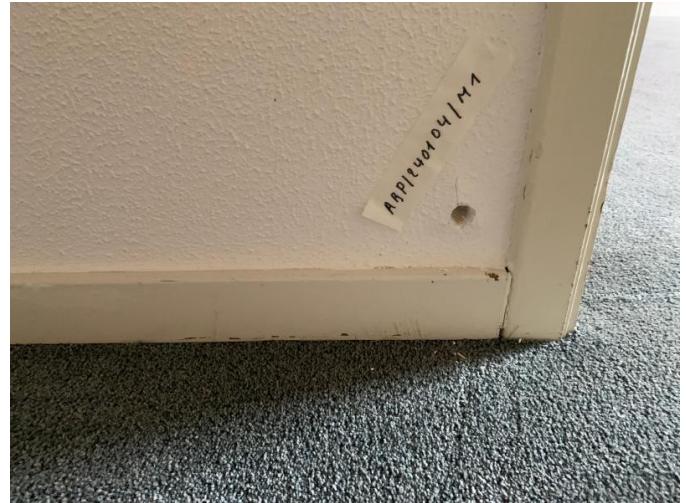
Fiche 9: Pleisterwerk muren

Geen asbest

#	Type	Referentie	Resultaat
9.1	Mengmonster	ABP/240104/M1	Geen asbest

Beschrijving	Pleisterwerk muren
Omgeving	Binnen
Primaire drager	Binnenwand
