# Asbestinventarisatetest

Begoniastraat 1, 3930 Hamont-Achel

Attestnummer : 20240404-000358.000

Uitgegeven op : 04.04.2024

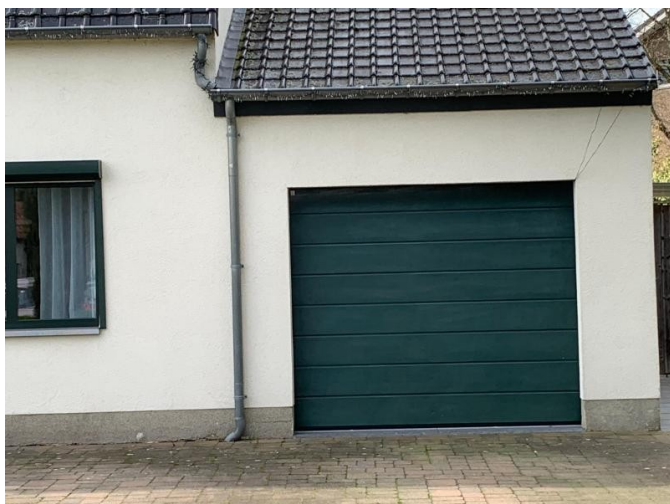
# Fiche 1: Crepi buitenmuren (Geplaatst na bouwen van de garage in 2004)

### Uitgesloten van inspectie

**Bouwjaar:** 2006

*Constructies gebouwd vanaf 2001 moeten niet onderzocht worden*

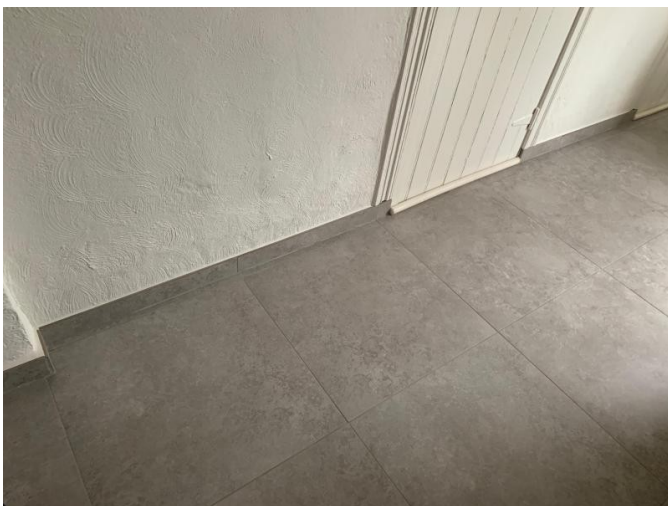
### Uitgesloten van inspectie

**Bouwjaar:** 2022

*Constructies gebouwd vanaf 2001 moeten niet onderzocht worden*

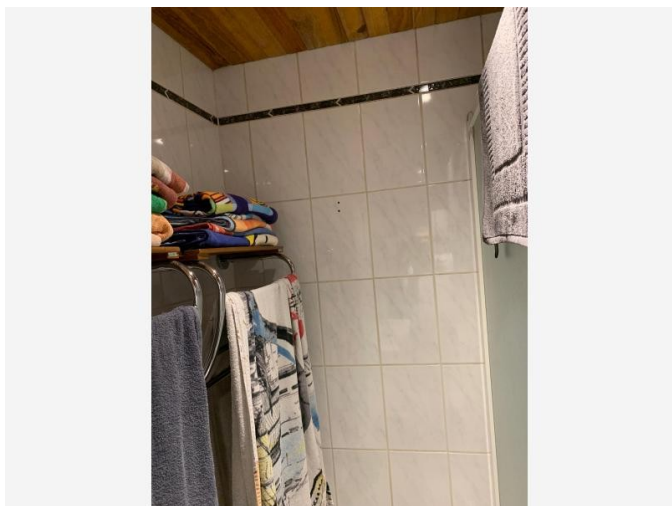
Onbeschadigde tegelwand in badkamer

Identificatiemethode	Redelijk vermoeden
Primaire drager	Binnenwand
(Asbest)materiaal	In-situ afwerkingslagen - Lijm laag
Bindmiddel	Lijm
Gebondenheid bindmiddel	Hecht

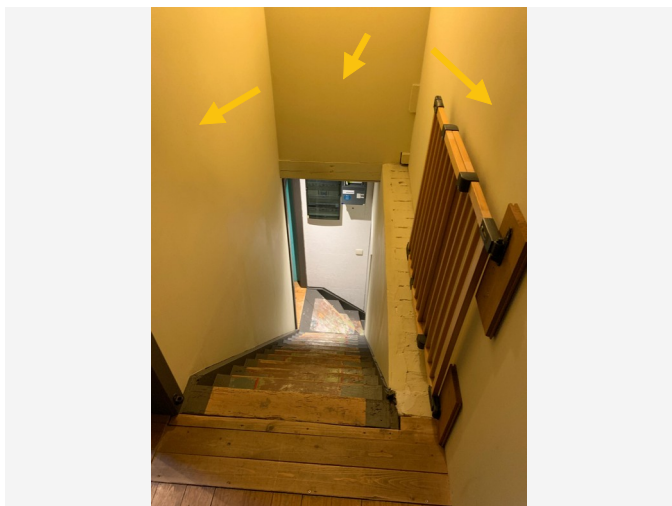
Bovenverdieping onderverdeeld in 4 kamers. Allen gemaakt door middel van gyproc wanden. Ook de draagmuren en de buitenmuur werden afgewerkt met gyproc.

Identificatiemethode	Vaststelling & expertise (niet-asbestverdacht)
Primaire drager	Binnenwand
(Asbest)materiaal	In-situ afwerkingslagen - Pleisterwerk (wand, plafond, ...)
Bindmiddel	Gips - kalk
Gebondenheid bindmiddel	Niet-hechtgebonden

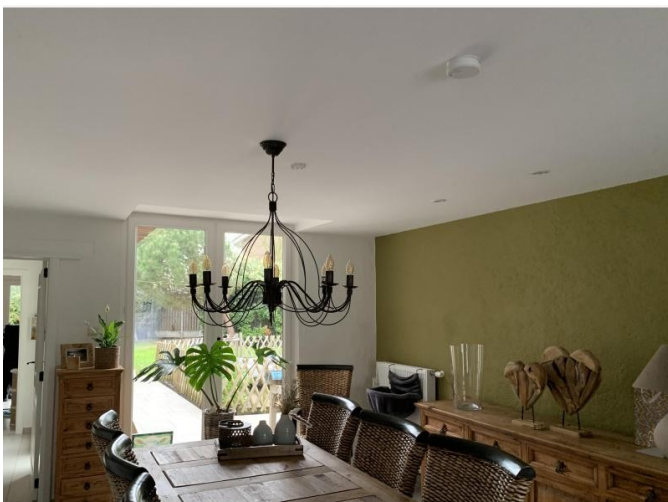
Plafonds boven zijn afgewerkte en geïsoleerde UNIDECK platen. Benedenverdieping zijn alle plafonds verlaagde plafonds door middel van Gyproc. Om die reden werden zij onmogelijk bemonsterd.

Identificatiemethode	Redelijk vermoeden
Primaire drager	Plafond
(Asbest)materiaal	In-situ afwerkingslagen - Pleisterwerk (wand, plafond, ...)
Bindmiddel	Gips - kalk
Gebondenheid bindmiddel	Niet-hechtgebonden

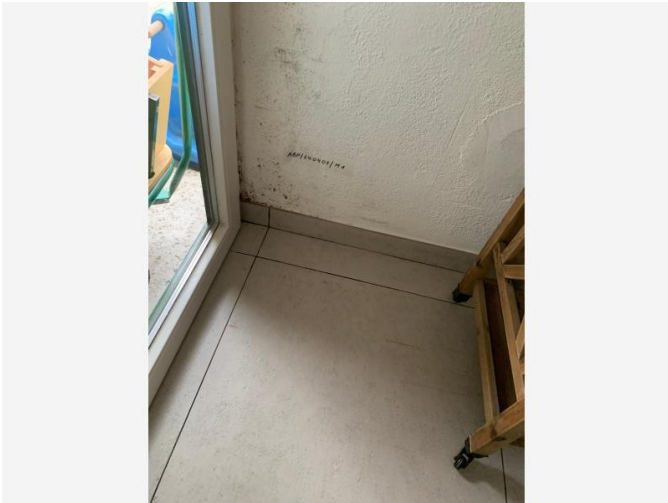
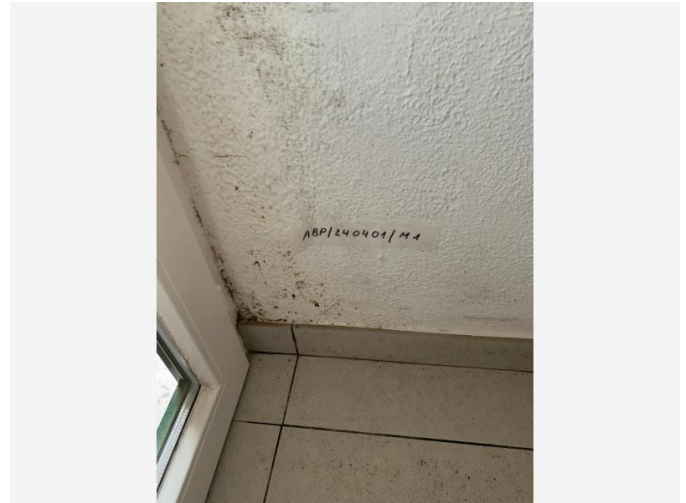
## Fiche 6: Pleisterwerk muren

Geen asbest

#	Type	Referentie	Resultaat
6.1	Mengmonster	ABP/240401/M1	Geen asbest

<b>Bindmiddel van materiaal</b>	Gips - kalk
<b>Gebondenheid op basis van bindmiddel</b>	Niet-hechtgebonden
<b>Hoeveelheid (oppervlakte - dikte - aantal)</b>	• 280,00 m <sup>2</sup> - 1,00 cm - 1 stuk
<b>Totaal volume</b>	2,80 m <sup>3</sup>
<b>Identificatiemethode</b>	Vaststelling met monstername
<b>Destructieve handeling voor identificatie</b>	Nee
<b>Opmerking</b>	Ruwe bepleistering door eigenaar zelf uitgevoerd (Goldband pleister gebruikt volgens eigen zeggen.)
