Asbestinventarisatetest

Bergeykseweg 30, 3900 Pelt

Attestnummer : 20221214-000022.000

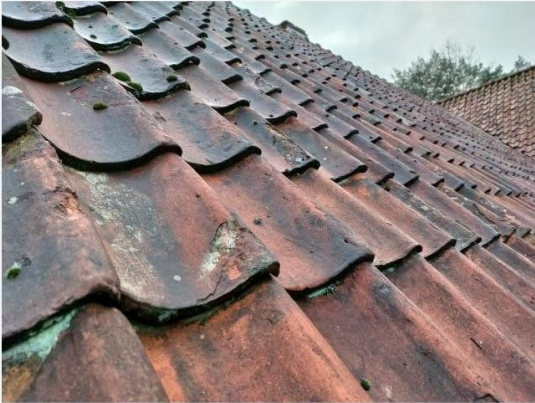
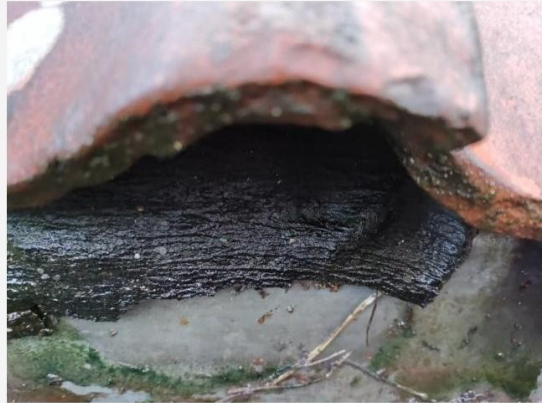
Overzichtsfoto

Detailfoto

Geen asbest

#	Type	Referentie	Resultaat
1.1	Puntmonster	ASB002	Geen asbest

Beschrijving	Onderdak
Omgeving	Grenst aan binnen- en buitenlucht
Primaire drager	Schuin dak
Bindmiddel van materiaal	Bitumen (roofing, teer, asfalt)

Gebondenheid op basis van bindmiddel	Hecht
Hoeveelheid (oppervlakte - aantal)	• 239,98 m ² - 1 stuk
Totale oppervlakte	239,98 m ²
Identificatiemethode	Vaststelling met monstername
Destructieve handeling voor identificatie	Nee
