# Asbestinventarisatetest

Rozenlaan 14, 3930 Hamont-Achel

Attestnummer : 20240220-000054.000

Uitgegeven op : 20.02.2024

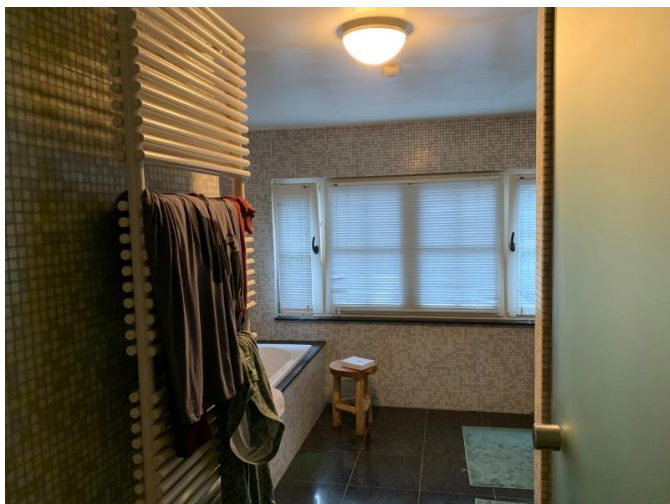
Situeringfoto

### Uitgesloten van inspectie

**Bouwjaar:** 2002

*Constructies gebouwd vanaf 2001 moeten niet onderzocht worden*

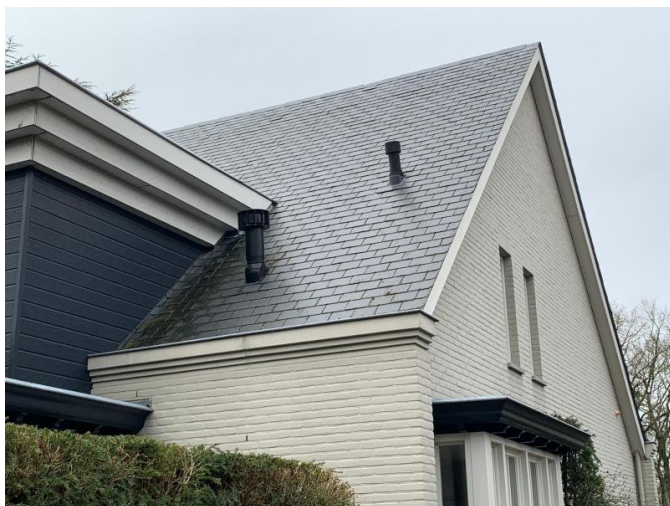
*Situeringfoto*

### Uitgesloten van inspectie

**Bouwjaar:** 2002

*Constructies gebouwd vanaf 2001 moeten niet onderzocht worden*

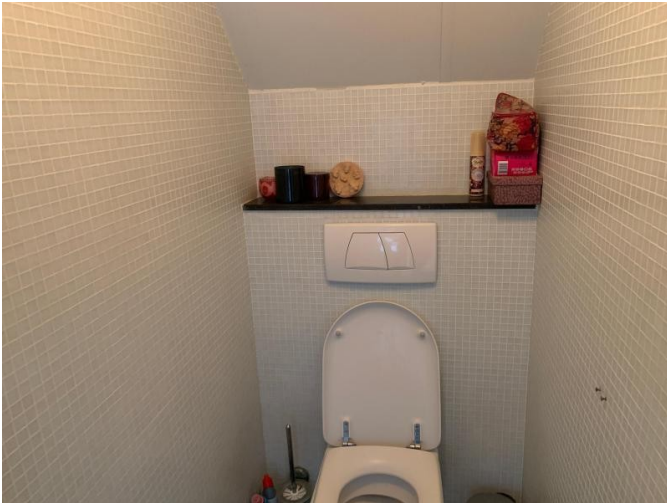
Vrije foto

Sterk vermoeden eveneens verbouwd met de verbouwing van 2002 (Zelfde type tegels als in badkamer)

Identificatiemethode	Redelijk vermoeden
Primaire drager	Binnenwand
(Asbest)materiaal	In-situ afwerkingslagen - Lijm laag
Bindmiddel	Lijm
Gebondenheid bindmiddel	Hecht

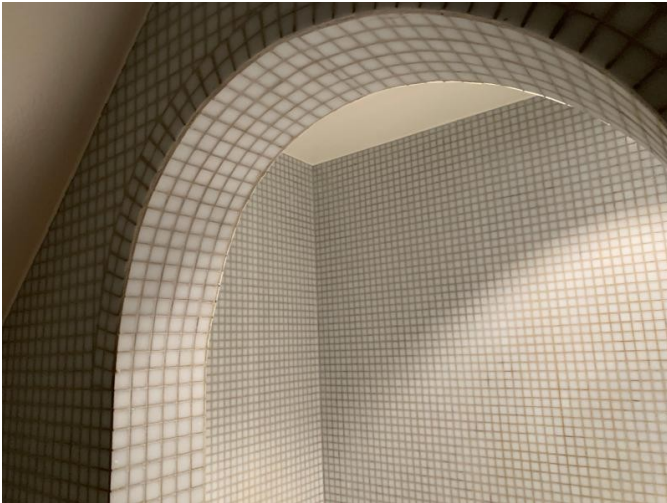
Vrije foto

Sterk vermoeden eveneens verbouwd met de verbouwing van 2002 (Zelfde type tegels als in badkamer)

Identificatiemethode	Redelijk vermoeden
Primaire drager	Binnenwand
(Asbest)materiaal	In-situ afwerkingslagen - Lijm laag
Bindmiddel	Lijm
Gebondenheid bindmiddel	Hecht

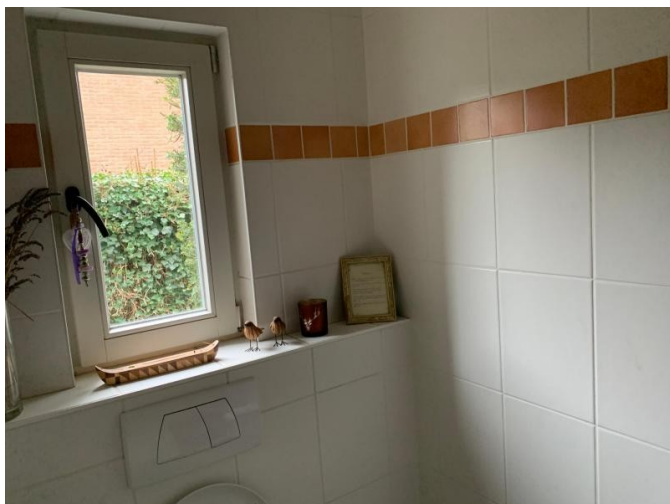
Vrije foto

Onbeschadigde tegelwand tot tegen plafond

Identificatiemethode	Redelijk vermoeden
Primaire drager	Binnenwand
(Asbest)materiaal	In-situ afwerkingslagen - Lijm laag
Bindmiddel	Lijm
Gebondenheid bindmiddel	Hecht

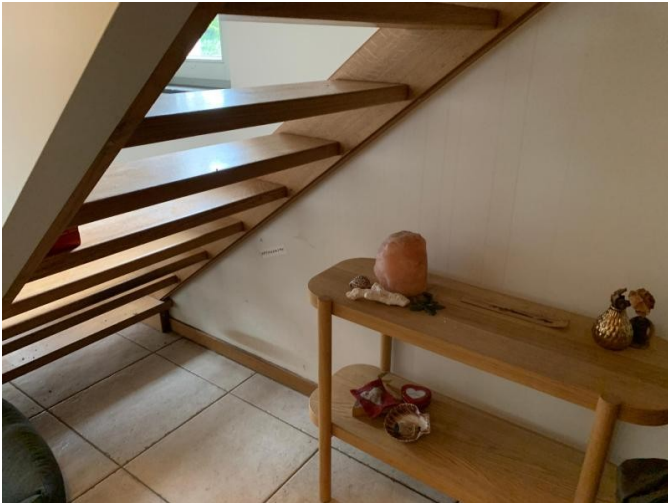
## Fiche 6: Pleisterwerk muren

Geen asbest

#	Type	Referentie	Resultaat
6.1	Mengmonster	ABP/240214/M1	Geen asbest

Beschrijving	Pleisterwerk muren
Omgeving	Binnen
Primaire drager	Binnenwand

<b>Bindmiddel van materiaal</b>	Gips - kalk
<b>Gebondenheid op basis van bindmiddel</b>	Niet-hechtgebonden
<b>Hoeveelheid (oppervlakte - dikte - aantal)</b>	<ul style="list-style-type: none"> <li>• 400,00 m<sup>2</sup> - 1,20 cm - 1 stuk</li> </ul>
<b>Totaal volume</b>	4,80 m <sup>3</sup>
<b>Identificatiemethode</b>	Vaststelling met monstername
<b>Destructieve handeling voor identificatie</b>	Nee
<b>Opmerking</b>	Zolderruimte zijn de plafonds geïsoleerde en afgewerkte unideck platen. Op de eerste verdieping deels horizontale en deels schuine afwerking plafonds.

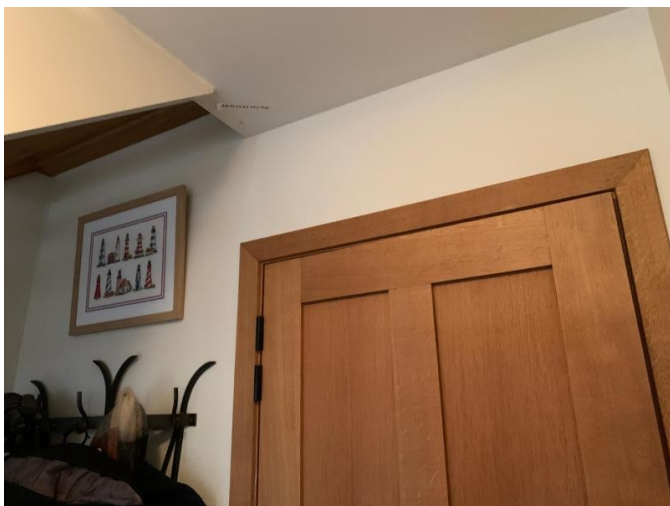
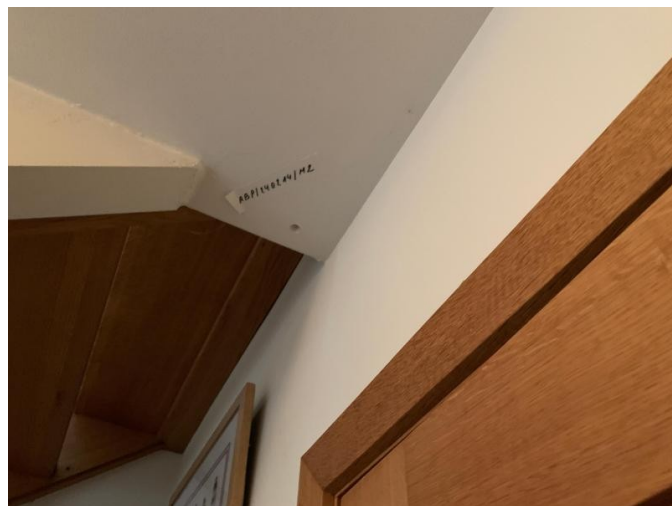
## Fiche 7: Pleisterwerk plafonds

Geen asbest

#	Type	Referentie	Resultaat
7.1	Mengmonster	ABP/240214/M2	Geen asbest

Beschrijving	Pleisterwerk plafonds
Omgeving	Binnen
Primaire drager	Plafond

<b>Bindmiddel van materiaal</b>	Gips - kalk
<b>Gebondenheid op basis van bindmiddel</b>	Niet-hechtgebonden
<b>Hoeveelheid (oppervlakte - dikte - aantal)</b>	• 224,00 m <sup>2</sup> - 1,20 cm - 1 stuk
<b>Totaal volume</b>	2,688 m <sup>3</sup>
<b>Identificatiemethode</b>	Vaststelling met monstername
<b>Destructieve handeling voor identificatie</b>	Nee
