Asbestinventarisatetest

Rozenlaan 18, 3930 Hamont-Achel

Attestnummer : 20240116-000322.000

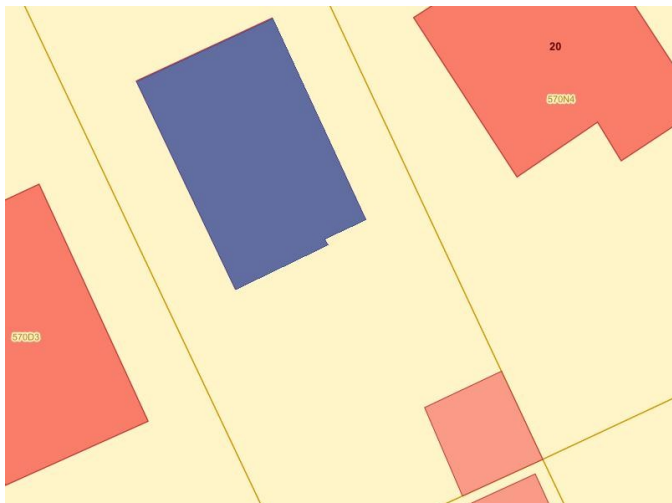
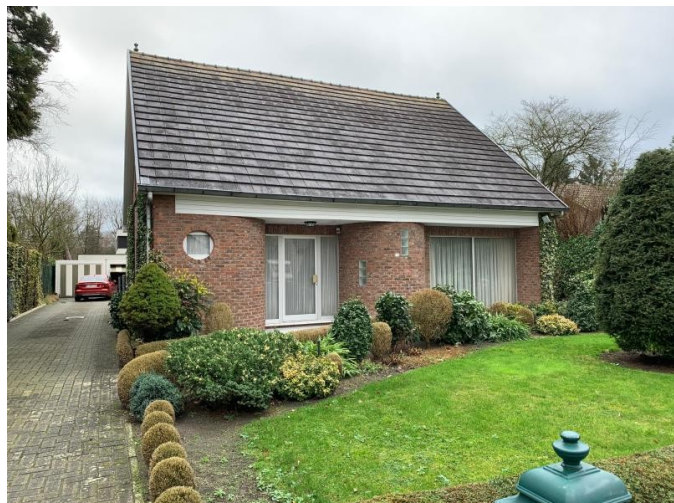
Zone 1: Hoofdgebouw

Tijdens de inspectie vastgesteld:

- 0 Asbestmaterialen
- 1 Beperkingen**
- 0 Uitsluitingen
- 0 Roerende goederen
- 0 Puin, steenslag, (water)bodem
- 5 Adviezen**
- 3 Geen asbest**

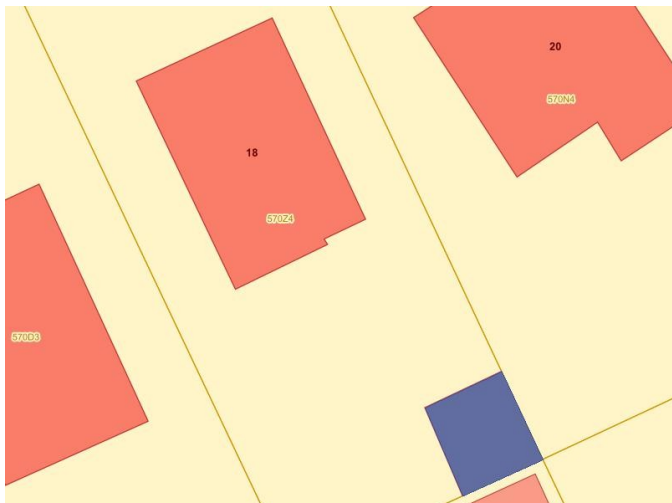
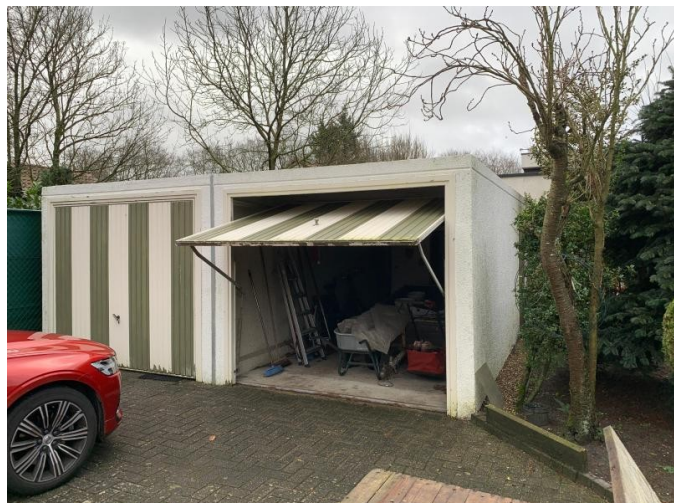
Zone 2: Bijgebouw

Tijdens de inspectie vastgesteld:

- 0 Asbestmaterialen
- 0 Beperkingen
- 0 Uitsluitingen
- 0 Roerende goederen
- 0 Puin, steenslag, (water)bodem
- 0 Adviezen
- 0 Geen asbest
