# Asbestinventarisatetest

Begoniastraat 1, 3930 Hamont-Achel

Attestnummer : 20240404-000358.000

Uitgegeven op : 04.04.2024

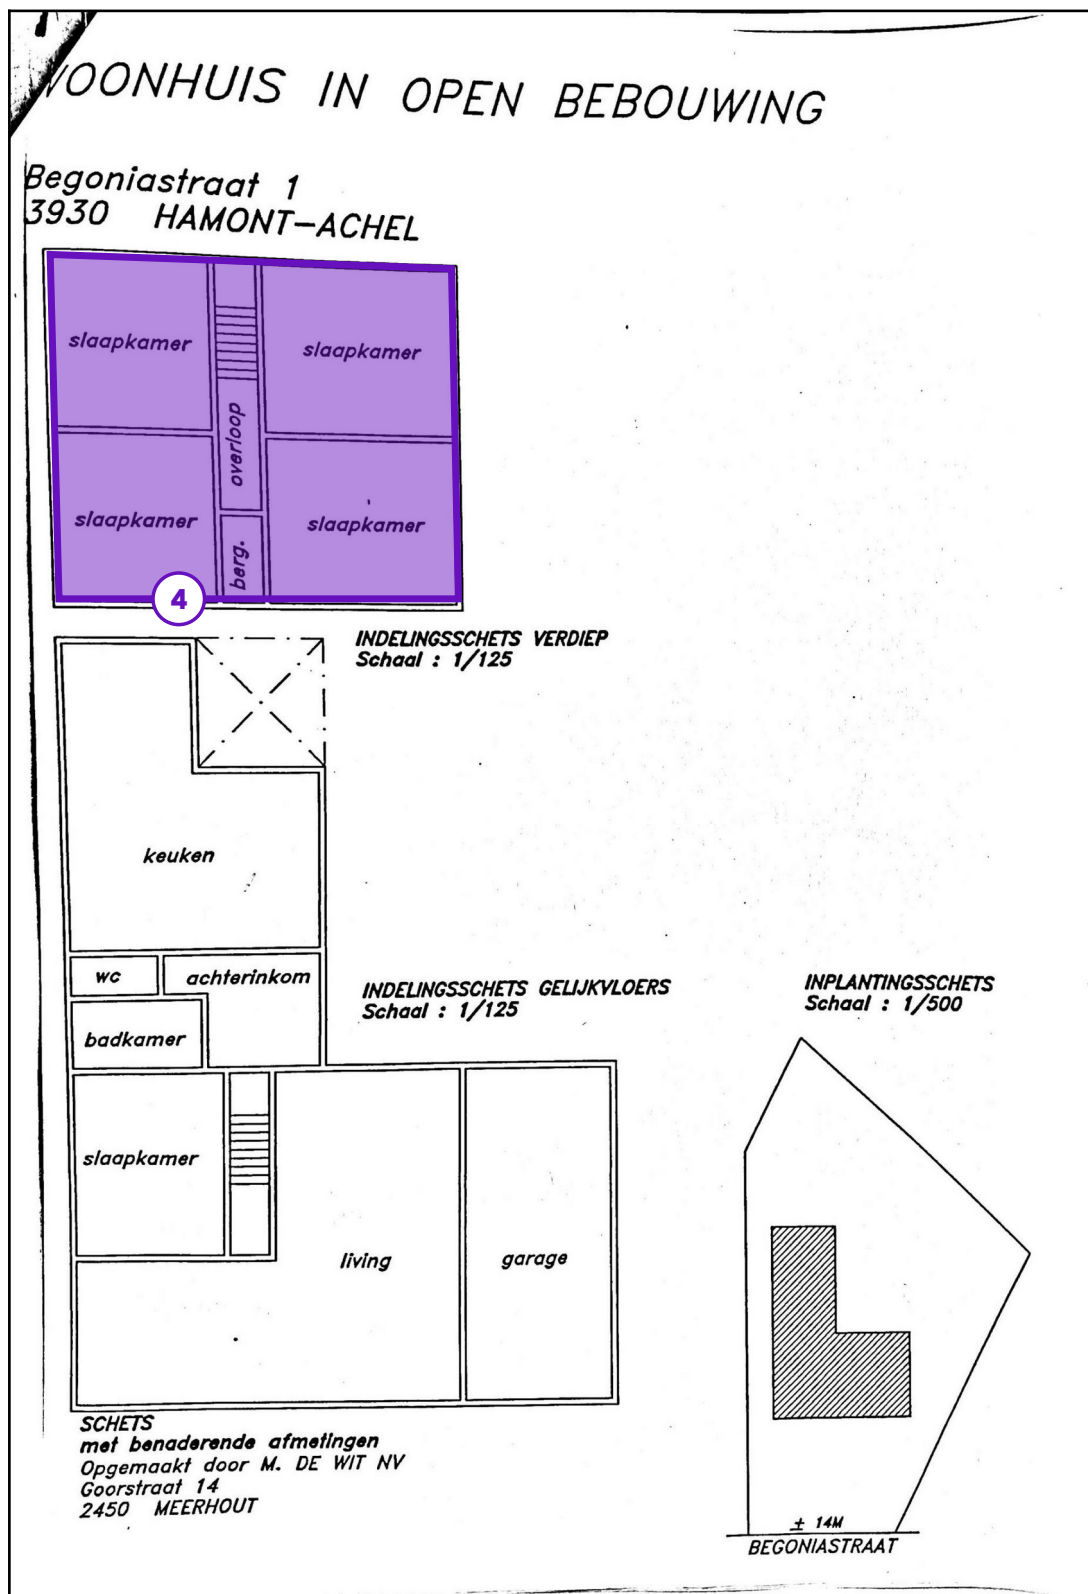
# Plan 1.1: Plan woning zonder afmetingen

4. Pleisterwerk muren boven	Advies	-
-----------------------------	--------	---

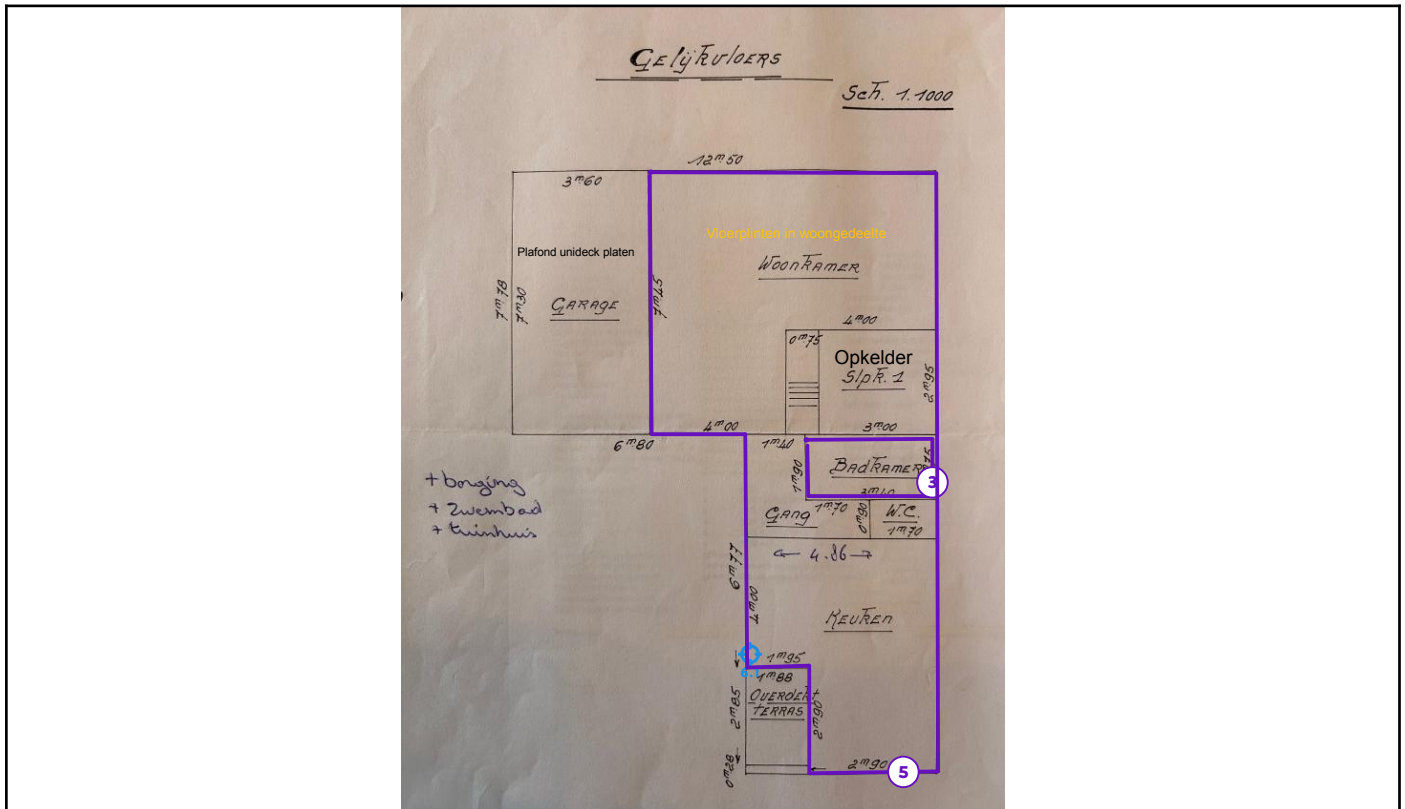
## Plan 1.2: Plan woning met afmetingen

Beschrijving	Type	Actie
2. Vloerplinten	Uitsluiting	-
3. Faiencetegels badkamer	Advies	-
5. Pleisterwerk plafonds	Advies	-
6. Pleisterwerk muren	Geen asbest	-
6.1 Code: ABP/240401/M1	Mengmonster	-

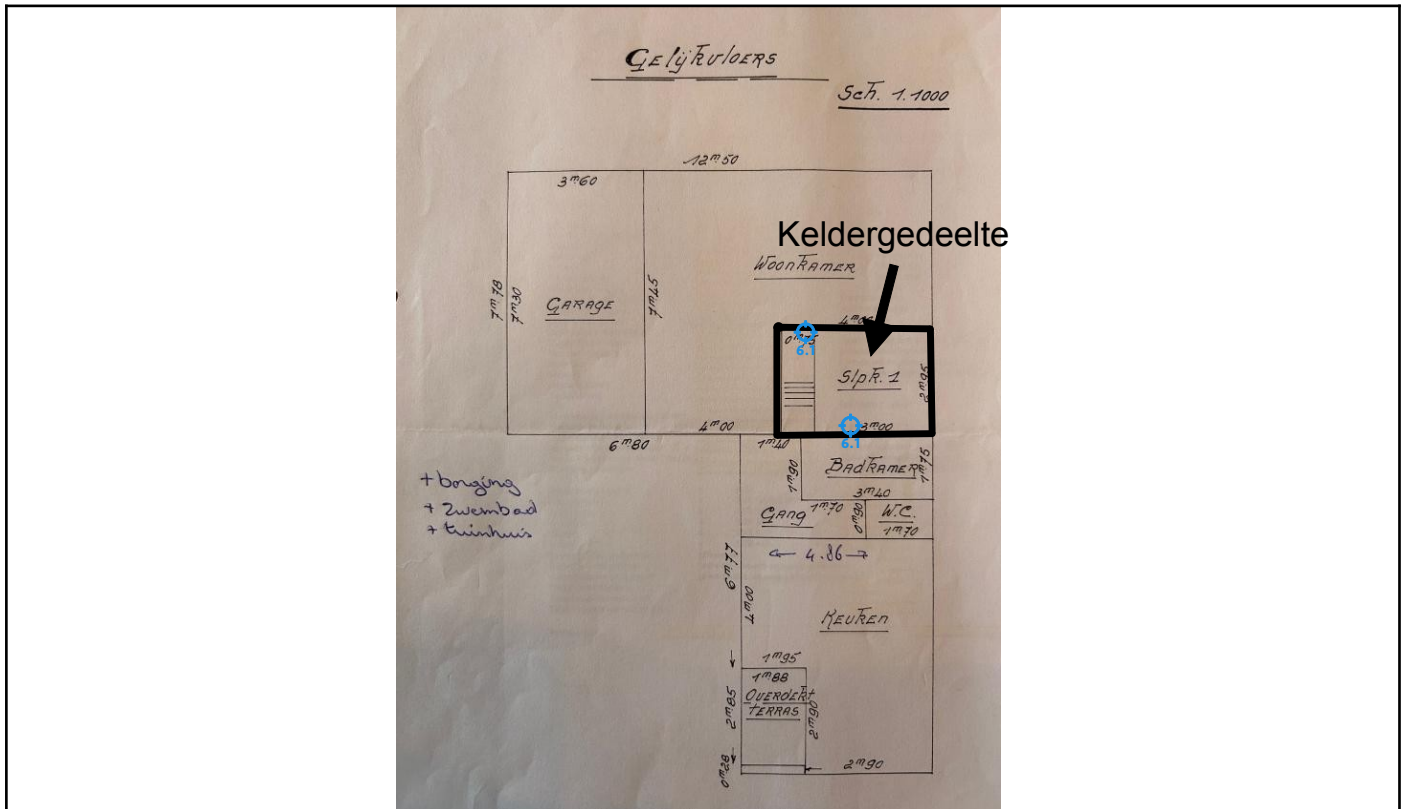
## Plan 1.3: Plan woning met afmetingen

Beschrijving	Type	Actie
6. Pleisterwerk muren	Geen asbest	-
6.1 Code: ABP/240401/M1	Mengmonster	-

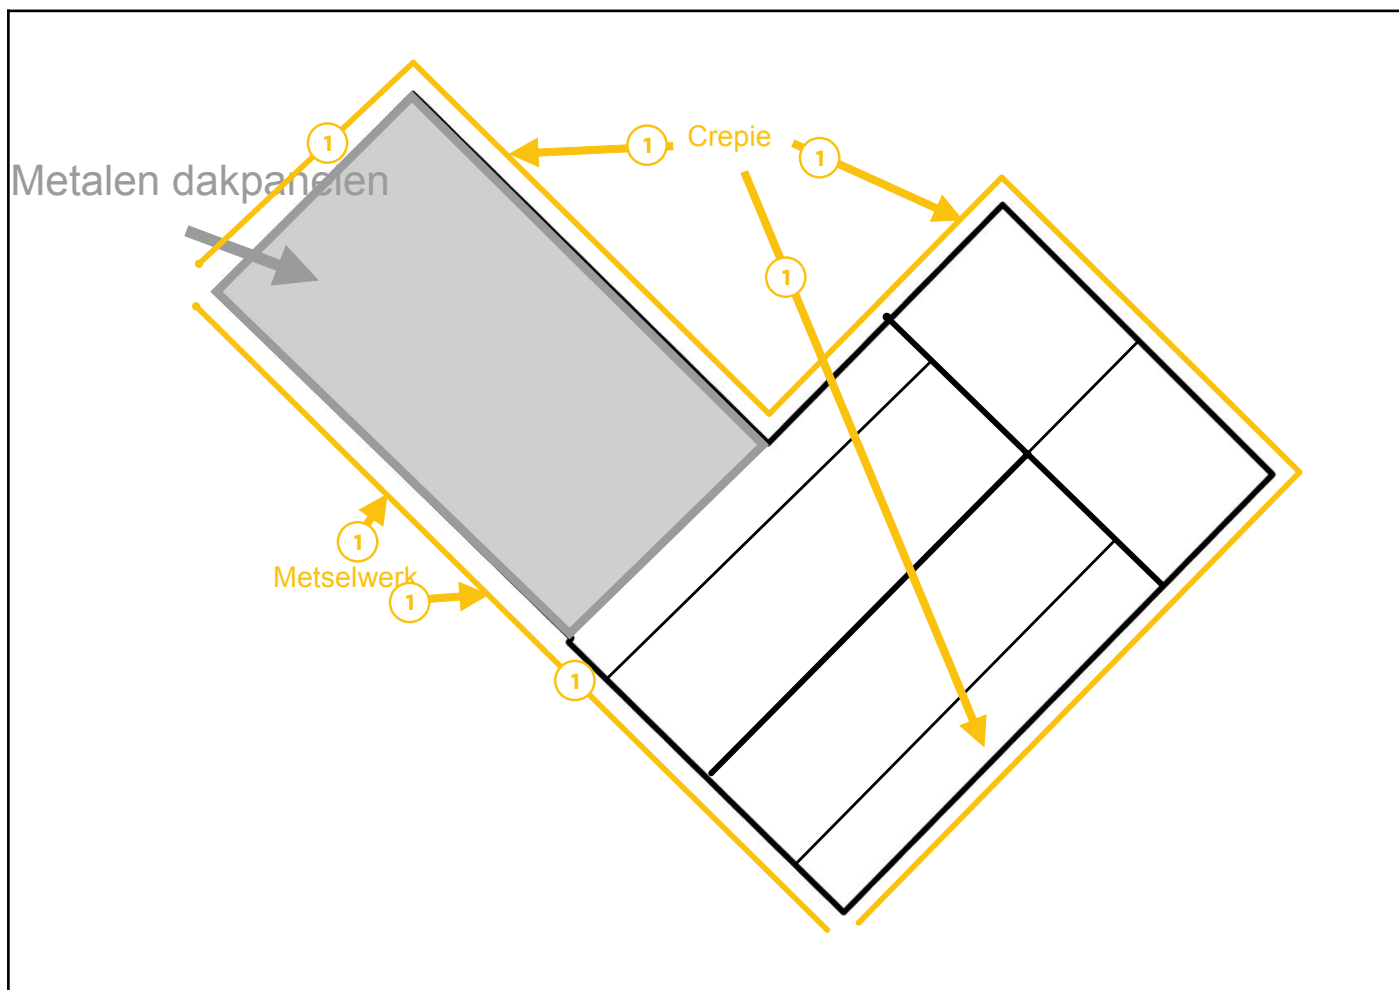
## Plan 1.4: Hoofgebouw plan

Beschrijving	Type	Actie
1. Crepi buitenmuren (Geplaatst na bouwen van de garage in 2004)	Uitsluiting	-
